山形県指定有形文化財 富山馬頭観音堂保存修理工事着手へ

建物全体に歪みや損傷を確認。工事着手へ

修理工事の概要

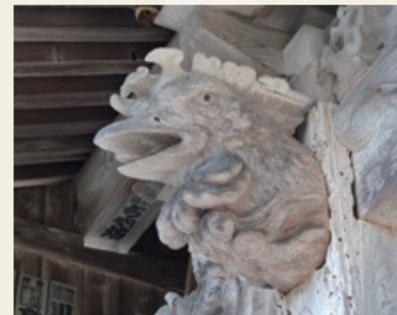
現在の観音堂は寛政9年（1797年）に建替えられたもので、向拝の柱には象、獅子、鳳凰の3種の木鼻が取り付けられており、中でも鳳凰の木鼻は県内では6か所、全国でも20か所程度でしか確認されていない貴重なものになります。

観音堂向拝「鳳凰の木鼻」。

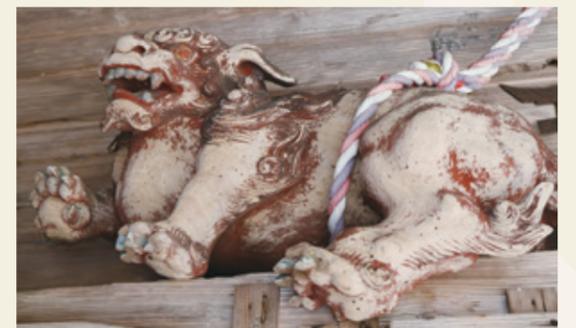
官龍の力強い作風が現れた「荒れ唐獅子」。

同じく本堂の長押の上に掲げられた町指定文化財「荒れ唐獅子」を含め、これら木彫はかつて江戸期から明治にかけてこの小国の地（現最上町）で活躍したとして伝わる大工集団「小国大工」の名工「出羽勘七（官龍）」による作とみられています。

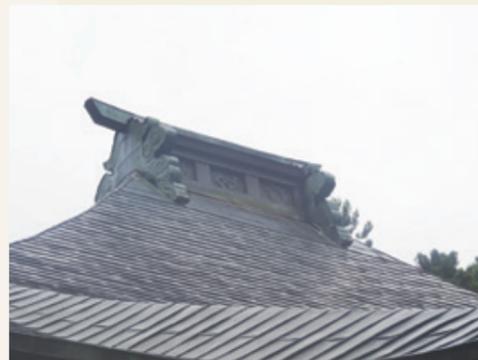
屋根工事

大正時代に設置の銅板葺屋根は、昭和後半に葺き替えましたが、経年劣化と形状変化があったため、箱棟包みまわりの銅板のみ葺き替えます。

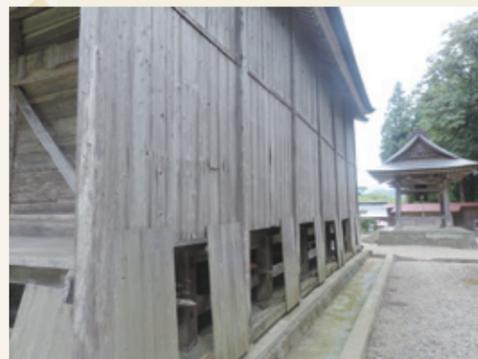
西側防風壁工事

柱基礎や土台に腐朽箇所があり、壁面にはキツキ被害が多数確認されたため、全柱の損傷部を新木材で継ぎ足し、約半数の板壁と土台は新しく取替えます。

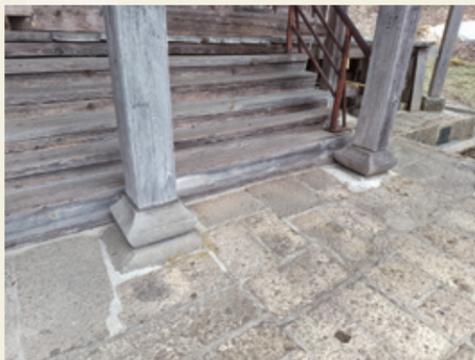
向拝柱の不陸調整

建物の歪みにより傾いた柱をジャッキアップし、礎盤石（柱を支える石）の下に新規石を挟むことで高さを調整します。

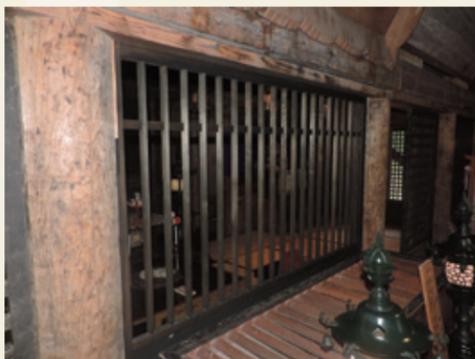
建具工事・漆塗工事

観音堂内の外陣内陣の境となる格子戸を補修し、朱漆・黒漆塗装をします。さらに中央部分は本来の引違式に復元していく予定です。
